## ANALYSE IMMOBILIÈRE N° 26-03-13814

Parcelle N° 17'008

Commune d'Oron

A Essertes, Rue du Village 2

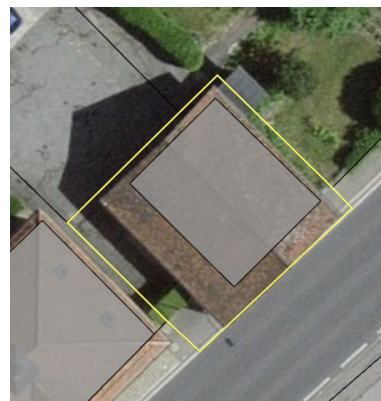
La parcelle N° 17'008 accueille un bâtiment anciennement affecté à une activité de laiterie. Celui-ci est aujourd'hui utilisé comme installation de congélation collective ainsi que pour des surfaces de dépôt. Toutefois, conformément au postulat d'estimation, nous considérons la propriété libre de toute occupation.

Une surface non bâtie est présente au Sud-Ouest du bâtiment.

Nous relevons également la présence d'une fontaine en bordure de la façade Nord-Ouest.

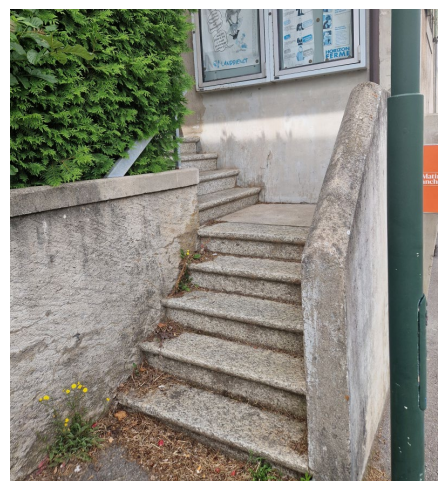
La légère divergence observée entre le volume ECA et le volume retenu dans la présente expertise provient essentiellement de l'exclusion de l'escalier extérieur de nos calculs, ce dernier ne constituant pas un volume fermé. Nous précisons néanmoins que sa valeur contributive est intégrée dans l'évaluation de la valeur intrinsèque du bien.

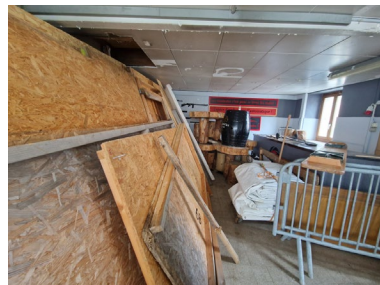
Le bâtiment présente un état d'entretien extérieur moyen à vétuste. Les façades crépies montrent des signes de vieillissement, avec des salissures, des dégradations localisées et plusieurs reprises visibles. Les menuiseries extérieures et les volets apparaissent anciens et nécessiteraient des travaux d'entretien. Les fenêtres devraient également être changées. La toiture semble globalement fonctionnelle mais son ancienneté est manifeste.

L'état d'entretien intérieur est vétuste. Les locaux présentent des finitions sommaires, cohérentes avec leur affectation actuelle de stockage et de congélation. Plusieurs traces d'humidité, altérations des revêtements et dégradations liées à l'ancienneté du bâtiment ont été observées. Aucun élément ne laisse apparaître de rénovations importantes récentes, hormis certaines installations techniques ponctuelles, telles que le tableau électrique. Nous relevons que le bâtiment ne dispose pas de système de chauffage ou d'installations sanitaires tels que salle d'eau.

Dans son état actuel, le bâtiment présente un niveau de vétusté nécessitant la réalisation d'un cycle complet de rénovation, tant à l'extérieur qu'à l'intérieur.

Aucune surface habitable n'est disponible en l'état et d'importants travaux seraient nécessaires pour permettre une utilisation autre que celle actuellement observée.

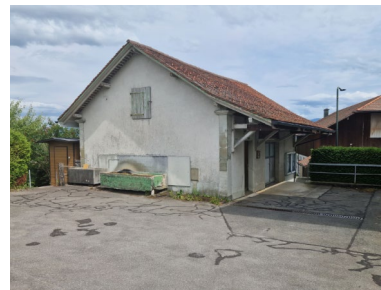
La parcelle N° 17'008 ne dispose que d'une surface extérieure restreinte.  
A ce jour, les acquéreurs potentiels doivent choisir entre un usage de terrasse ou de place de stationnement pour le secteur situé au droit de la façade Sud-Ouest du bâtiment (teinté en vert sur le schéma en bas de page).

Une alternative serait de mettre à disposition une place de stationnement par servitude sur la parcelle voisine N° 17'009 (teinté à titre d'illustration indicative en rouge sur le schéma ci-dessous). Dans ce cas, nous estimons que la propriété bénéficierait d'une plus-value significative.
