# Fiche descriptive pour bâtiment ayant obtenu la note 3 de valeur de situation

| ECA n°:<br><b>4152</b> | Fiche :<br><b>F1</b> | Commune : Oron (localité Ecoteaux) | N° OFS : 286 | Année de construction : 1813 |

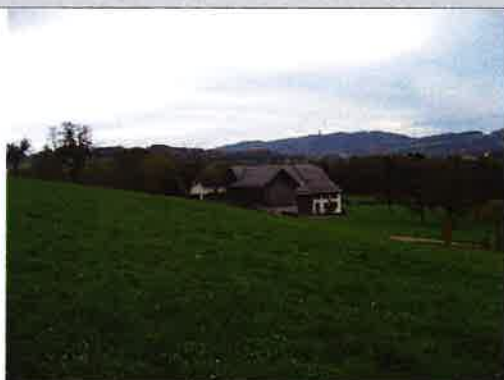
Photo du site

Située le long de la route reliant Ecoteaux et Tatroz, cette ferme se situe entre 2 importants cordons boisés qui bordent la Broye, chacun distant d'environ 200 m. Présence d'un grand bosquet en amont et d'un important verger typique. Malgré le toit en ardoise de cette ferme, sa typologie est proche d'une autre ferme distante de 100 m. En arrière plan, en venant depuis le village d'Ecoteaux s'affiche la colline de Vuarrat et au-delà, la Savoie.

Objectifs : Maintien de la toiture en ardoise sans percement supplémentaire

Jardin potager typique à maintenir

Maintien de ce verger de grande qualité et remplacement de ses arbres en fin de vie

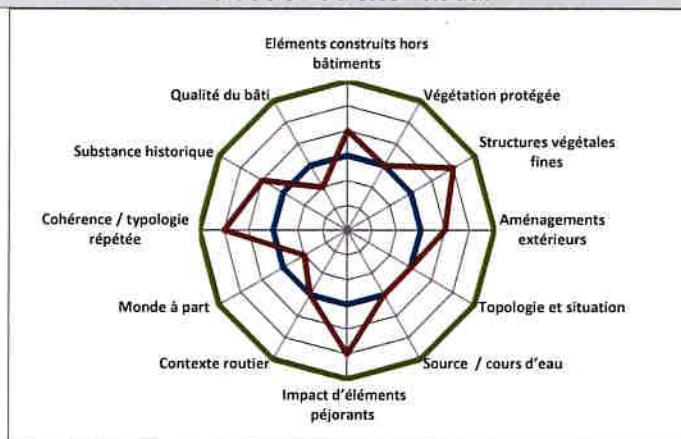
## Evaluation du site - Radar

Note minimum / Référence / Évaluation du site  
Echelle de 7 à 1 : 7 = extérieur du radar = très bon / 1 = centre du radar = très mauvais

| Végétation, aménagements extérieurs | <b>Végétation protégée</b> : bosquet à 90 m, 2 cordons boisés le long de la Broye à 200 m chacun<br><b>Structures végétales fines</b> : verger typique en aval, autres essences proches<br><b>Aménagements extérieurs</b> : jardin potager avec haie taillée partielle en bordure |
| Topologie, hydrographie | <b>Topologie et situation</b> : légèrement en pente, en amont de la Broye<br><b>Source / cours d'eau</b> : Broye des deux côtés du site, chaque fois distante de 200 m, source utilisée pour fontaine<br><b>Impact d'éléments péjorants</b> : rares essences secondaires non indigène, taillées ; porte de garage récente |
| Contexte | <b>Contexte routier</b> : ferme située le long de la route cantonale<br><b>Monde à part</b> : pas ressenti<br><b>Cohérence / typologie répétée</b> : corps maintenu et n'ayant subi que peu de modifications |
| Bâti | <b>Substance historique</b> : note 3, toit en ardoise, bâtiment n'ayant subi que peu de modifications<br><b>Qualité du bâti</b> : bien conservé avec ses éléments d'origine, toit en ardoise, cachet, porte de garage récente<br><b>Éléments construits hors bâtiments</b> : une Carrée distante de quelques mètres |

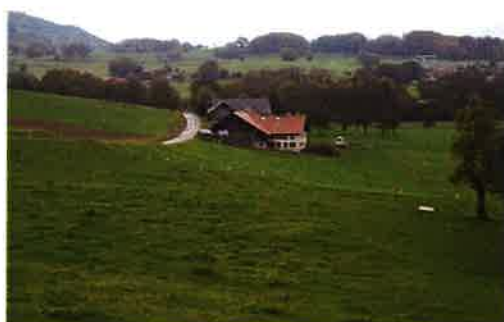
### Photo du site

Située le long de la route reliant Ecoteaux et Tatroz, cette ferme se situe entre 2 importants cordons boisés qui bordent la Broye, chacun distant d'environ 240 m. Environ 100 m la sépare d'une autre ferme de typologie proche, malgré un toit en ardoise, et d'un important bosquet en amont. La structure végétale fine y est peu présente. En arrière plan, la colline de Vuarrat et, au delà, la Savoie.

| Bâti | Substance historique : Ancienne ferme typique<br>Qualité du bâti : façade pignon modifiée, agrandissement du rural<br>Eléments construits hors bâtiments : une dépendance avec couverture récente peu harmonieuse avec le bâtiment principal |

**Objectifs :** Couverture d'un petit bâtiment à harmoniser avec bâtiment principal  
Minimiser l'impact des Velux sur le pan Nord de la toiture

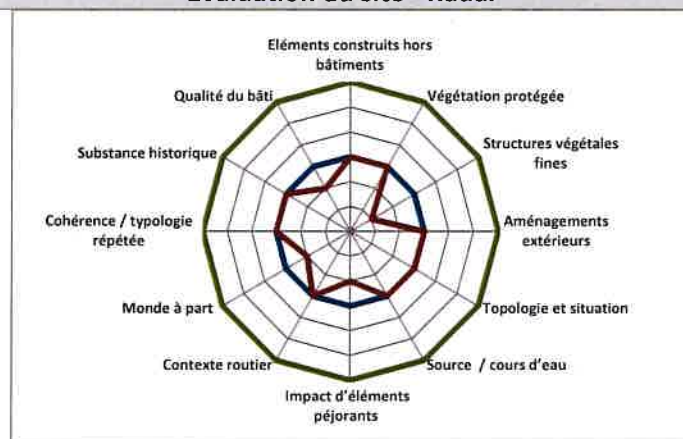
## Evaluation du site - Radar

Note minimum / Référence / Evaluation du site  
Echelle de 7 à 1 : 7 = extérieur du radar = très bon / 1 = centre du radar = très mauvais

| Végétation, aménagements extérieurs | Végétation protégée : bosquet à 130 m, forêt à 190 m<br>Structures végétales fines : un arbre fruitier, le site bénéficie des arbres fruitiers de la propriété voisine, sinon absence de structure végétale fine<br>Aménagements extérieurs : espace familial, jardin potager |
| Topologie, hydrographie | Topologie et situation : légèrement en pente, en amont de la Broye<br>Source / cours d'eau : Broye des deux côtés du site, chaque fois distante de 240 m ; source utilisée pour fontaine<br>Impact d'éléments péjorants : Couverture ondulée de la dépendance, couvert, absence de végétation fine |
| Contexte | Contexte routier : ferme située le long de la route cantonale<br>Monde à part : pas ressenti<br>Cohérence / typologie répétée : modifications cohérentes |

**Objectifs :** Jardin potager à maintenir  
Création d'un verger, exemple d'endroit

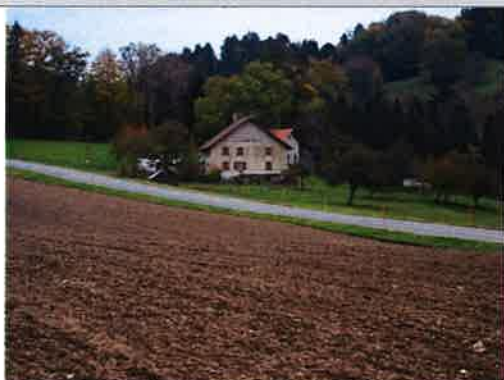
Photo du site

Cette bâtisse, le long de la route reliant Ecoteaux et Tatroz, n'est pas en elle exceptionnelle, néanmoins, son contexte lui donne une grande valeur. Elle est entourée de plusieurs dépendances fonctionnelles datant de l'époque de son utilisation agricole, située à un peu plus de 100 m de la Broye et de son important cordon boisé, et trouve son équilibre au milieu d'un verger typique.

**Objectifs :** Maintien si possible de ce verger de grande qualité sur parcelle voisine (et sur canton de Fribourg)

**Objectifs :** Couvert non cadastré à supprimer  
Amélioration de l'aspect de la partie rurale Nord-ouest de ce bâtiment (par exemple par l'utilisation de bois)

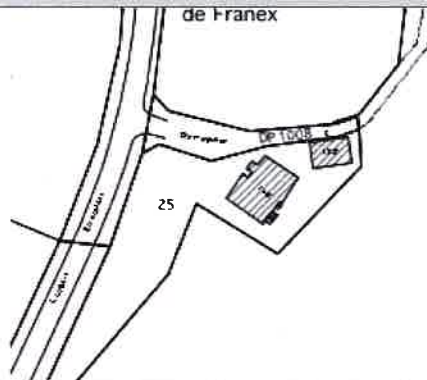
Plan et légendes

| Bâti | Substance historique : ancienne petite ferme, four à pain<br>Qualité du bâti : la partie rurale (coté visible, face à la route), a été partiellement reconstruite en maçonnerie<br>Eléments construits hors bâtiments : présence de dépendances fonctionnelles de l'époque de son utilisation agricole, petite Carrée, couvert à fontaine avec toit en tôle |

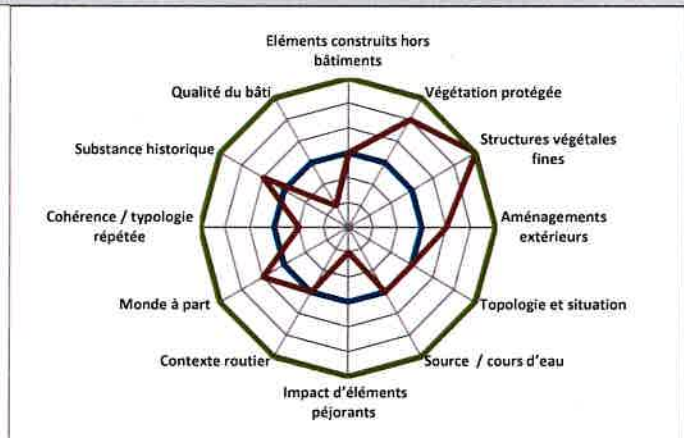
## Evaluation du site - Radar

Note minimum / Référence / Evaluation du site  
Echelle de 7 à 1 : 7 = extérieur du radar = très bon / 1 = centre du radar = très mauvais

| Végétation, aménagements extérieurs | Végétation protégée : forêt à 60 m liée au site par un cordon boisé<br>Structures végétales fines : important verger caractéristique de qualité sur la parcelle voisine (exploitation agricole en activité)<br>Aménagements extérieurs : marque d'un jardin potager |
| Topologie, hydrographie | Topologie et situation : pente inclinée contre la Broye<br>Source / cours d'eau : Broye à 100 m, source pour fontaine<br>Impact d'éléments péjorants : petite annexe en aval, maçonnerie récente sur partie rurale, couvert à fontaine avec toit en tôle |
| Contexte | Contexte routier : route cantonale à 40 m, chemin communal desservant le site et se prolongeant dans la forêt<br>Monde à part : bien ressenti<br>Cohérence / typologie répétée : bâtiment ayant subi des modifications, mais dont le corps a été maintenu |

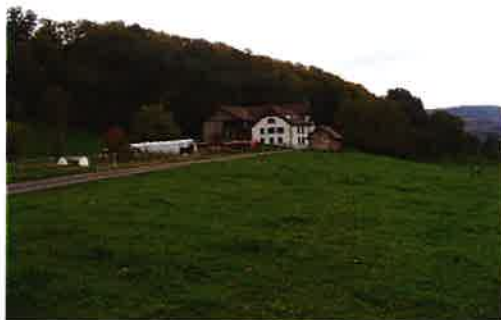
Photo du site

Cette ferme est l'une des plus anciennes d'Ecoteaux et est située juste au bord d'une route communale. Proche à 80 m d'un très large cordon boisé et à 110 m d'une haie plantée dans l'année 1990, elle bénéficie de surcroît d'un important verger appartenant à la ferme voisine en exploitation. Les ouvertures sur le toit et les panneaux solaires peignent quelque peu le site en s'y rendant par le côté Sud.

| Bâti | Substance historique : ancienne ferme typique<br>Qualité du bâti : des murs peu droits lui donnent un cachet particulier et témoignent de son âge, rénovation du rural en bois, nombreuses interventions en toitures<br>Eléments construits hors bâtiments : serre, proximité d'une ancienne petite dépendance sur fond voisin, restaurée en respectant son style d'origine ; proximité d'un rural est d'une habitation type chalet, peu visibles |

Minimiser l'impact des Velux sur le pan ouest de la toiture

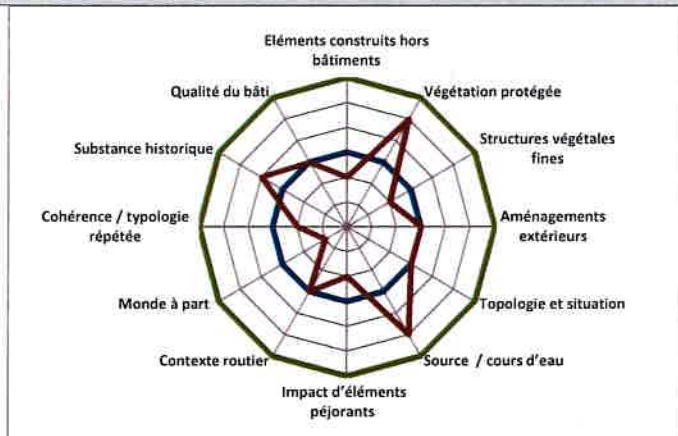
## Evaluation du site - Radar

Note minimum / Référence / Evaluation du site  
Echelle de 7 à 1 : 7 = extérieur du radar = très bon / 1 = centre du radar = très mauvais

| Végétation, aménagements extérieurs | Végétation protégée : large cordon boisé à 80 m, haie plantée dans les années 1990 à 110 m<br>Structures végétales fines : essences principalement indigènes ; site bénéficiant du verger de l'exploitation agricole voisine<br>Aménagements extérieurs : espace familial, mur en pierres |
| Topologie, hydrographie | Topologie et situation : site plat, au pied d'une pente boisée<br>Source / cours d'eau : source utilisée pour fontaine et ménage ; Broye à 380 m<br>Impact d'éléments péjorants : proximité d'un garage professionnel et de constructions dans la zone village, interventions en toiture, serre |
| Contexte | Contexte routier : en bordure de la route communale<br>Monde à part : pas ressenti, proximité de la zone village<br>Cohérence / typologie répétée : bâtiment particulier par sa structure, mais d'origine |

**Objectifs :** Eviter si possible une coupe rase, ou un éclaircissement trop prononcé de ce cordon boisé

Maintien si possible d'un important jeune verger sur parcelle voisine

**Objectifs :** Remplacement d'essences non indigènes abattus ou en fin de vie par des arbres fruitiers ou essences indigènes

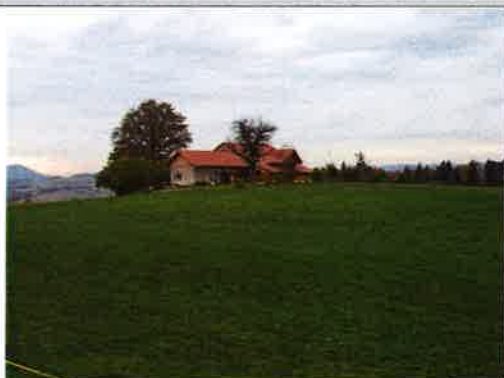
### Photo du site

Cette ferme est en rénovation et bénéficie d'une situation privilégiée, essemblée sur une petite colline, typique de l'habitat historiquement dispersé ; on y accède par un petit chemin de 80 m. En arrière-plan à 200 m, un fin cordon boisée laisse deviner la naissance d'un petit ruisseau ; plus en arrière, la forêt est distante de 280 m. Une structure végétale fine y est présente, mais les arbres fruitiers y sont rares.

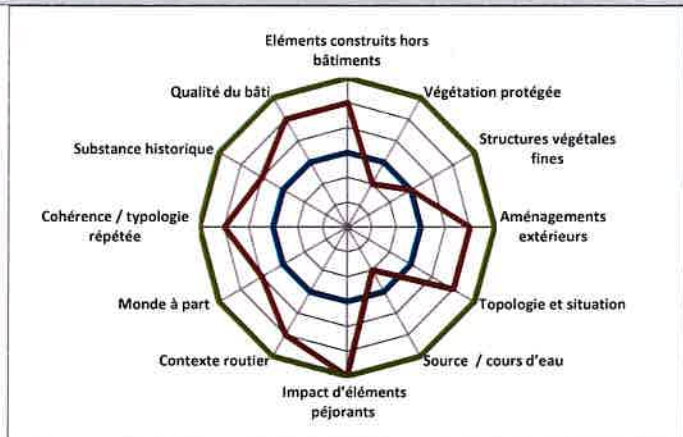
## Evaluation du site - Radar

| Végétation, aménagements extérieurs | Végétation protégée : haie à 200 m, forêt à 280 m<br>Structures végétales fines : mélange d'arbres fruitiers et d'essences indigènes<br>Aménagements extérieurs : aucun, en continuité de la campagne environnante, pré |
| Topologie, hydrographie | Topologie et situation : sur une légère colline, visible, situation privilégiée<br>Source / cours d'eau : source présente, mais inutilisée ; naissance d'un petit ruisseau à 260 m<br>Impact d'éléments péjorants : aucun |

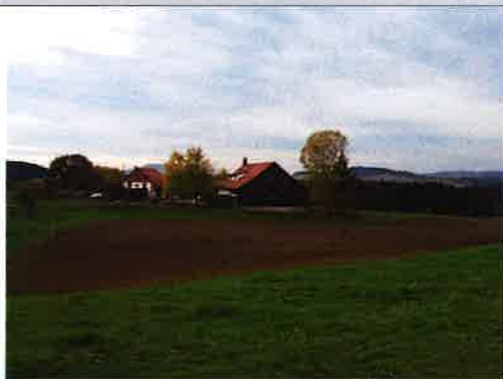
Photo du site

Distante de 90 m de la route cantonale, cette ferme se trouve en avant plan de plusieurs anciens bâtiments bien intégrés. Sur une légère colline et entourée d'une végétation mélangeant arbres fruitiers et essences indigènes, cette ferme est bien visible en arrivant à Ecoteaux par le bas du village. En arrière plan, la forêt, distante de 200 à 300 m s'étale sur 90°.

| Éléments de qualité à préserver ou à renforcer | Éléments péjorants à modifier ou supprimer |
|---|---|
| <b>Objectifs :</b> Maintien si possible d'un verger de qualité sur parcelle voisine | <b>Objectifs :</b> Si création d'un nouvel appartement dans le rural, suppression de cet élément<br>Haie de thuyas en enlever |

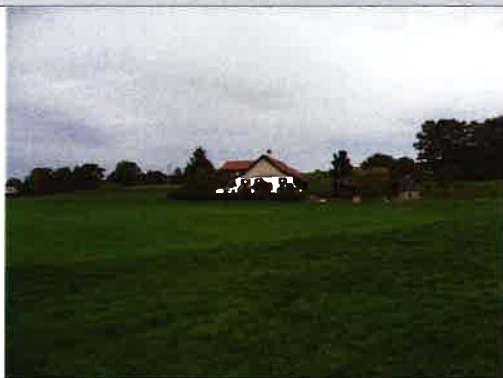
Photo du site

Typique de l'habitat dispersé, cette ferme est esseeulée au milieu des prés, mais s'accompagne de deux anciennes dépendances datant de l'époque de son utilisation agricole. A 80 m en amont se trouve un bosquet et plus près de la ferme, un mélange hétérogène à dominance d'essence indigène. Le site est de qualité, seule la haie de thuyas n'y trouve pas sa place.

**Objectifs :** Remplacement de la couverture du couvert côté Nord-Est par de la tuile  
Haie de thuyas en enlever et remplacement d'essences non indigènes abattus ou en fin de vie par des arbres fruitiers ou essences indigènes (exemple)

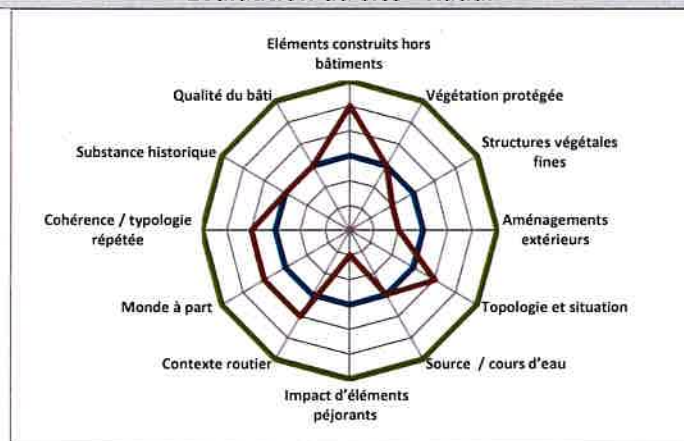
## Evaluation du site - Radar

| Végétation, aménagements extérieurs | Végétation protégée : bosquet à 80 m, en amont<br>Structures végétales fines : mélange d'arbres fruitiers et d'essences partiellement indigènes, haie de thuyas<br>Aménagements extérieurs : espace familial, longue haie de thuyas coupant le site de la campagne |

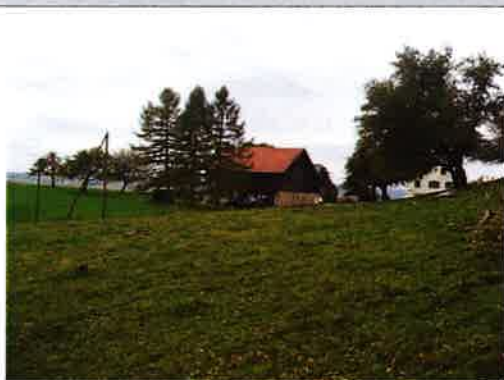
Photo du site

En y accédant par le seul chemin qui y mène, on découvre après avoir traversé un important cordon boisé, un site comme coupé du reste du village, mais duquel la vue s'étale sur les villages avoisinants. La structure végétale fine est un mélange d'arbres fruitiers et d'essences locales. A 30 m se trouve une autre bâtisse, de typologie non agricole, mais important dans l'histoire locale: la Clouterie.

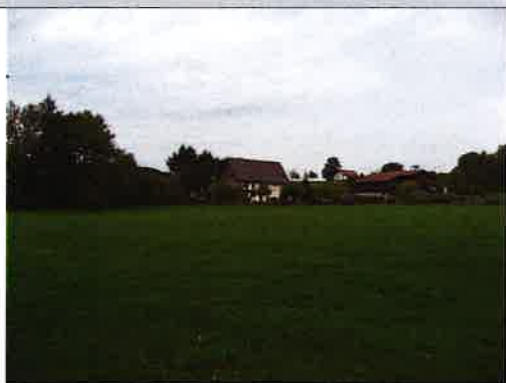
### Photo du site

Un peu cachée derrière un fin cordon boisé qui borde un petit ruisseau, cette ferme est typique de l'habitat dispersé avec une ancienne étable séparée. De la route cantonale, un chemin sans issue de 60 m y mène. Quelques arbres fruitiers constituent la structure végétale fine avec d'autres essences. Cette ferme, à l'apparence d'une maison de Maître, donne un cachet à ce site particulier et de valeur.

**Objectifs :** Remplacement d'arbres d'essences non indigènes abattus ou en fin de vie par des arbres fruitiers ou essences indigènes, afin d'améliorer l'intégration de ce hangar

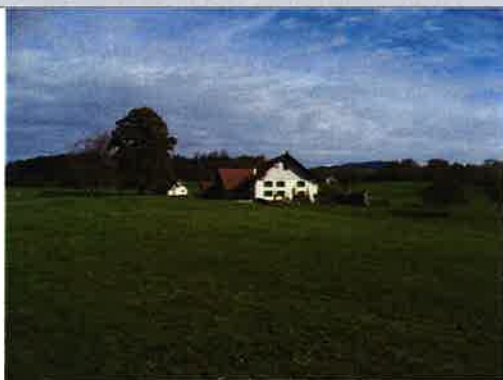
Photo du site

Située à 50 m en retrait de la route cantonale, cette ferme esesulée bénéficie d'un maximum d'éléments pour représenter l'habitat dispersé. La végétation fine est composée d'un grand tilleul et de plusieurs arbres fruitiers et est caractéristique de l'époque de son utilisation agricole. En arrière-plan un cordon boisé et plus loin, une forêt en amont. Aucun élément péjorant n'affecte le site.

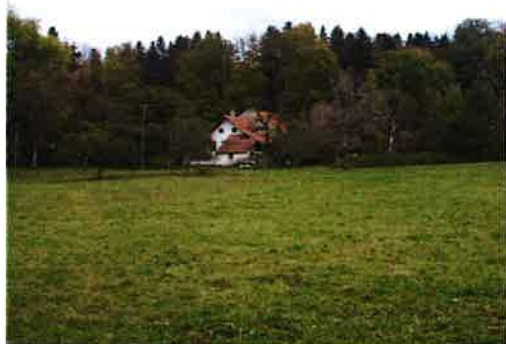
Photo du site

Comme noyée dans la végétation, cette petite ferme donne l'impression de guigner au travers d'arbres fruitiers et se situe juste devant une forêt. Esseulée, elle doit sa particularité à cet écrin de verdure et est caractéristique de l'habitat dispersé. Le décrochement de son toit marque la séparation entre l'habitation et le rural. L'accès principal est un chemin non goudronné.

| Bâti | Substance historique : Ancienne ferme, grenier en note 2<br>Qualité du bâti : Construction particulière, peu typique, ajouts sur la partie habitation, décalage des toits<br>Éléments construits hors bâtiments : un ancien grenier (note 2) |

**Objectifs :** Maintien des arbres fruitiers et remplacement de ceux qui doivent être enlevés  
Restauration du grenier (note 2), renforçant d'autant l'histoire du site

**Objectifs :** Suppression de la végétation sauvage afin de mettre en valeur les arbres fruitiers  
ou les essences locales (proximité de la forêt), exemple

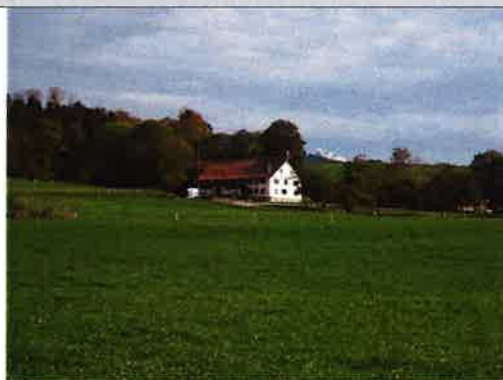
Photo du site

Proche d'un cordon fin boisé, avec en arrière-plan la forêt, l'incontestable particularité de cette ferme est le passage de la route communale sous son pont de grange. Elle domine un coteau de prés. Un verger de qualité se trouve en contrebas de la bâtisse. Deux autres fermes caractéristiques se trouvent à 80 et 120 m le long de la même route.

| Contexte | Contexte routier : la route communale passe sous la maison, incontestable particularité de cette ferme<br>Monde à part : pas ressenti<br>Cohérence / typologie répétée : ferme traditionnelle à 2 pans, avec comme particularité le passage de la route sous la partie grange |
| Bâti | Substance historique : ancienne ferme<br>Qualité du bâti : conception inhabituelle, structure et apparence d'origine maintenues, couleur de la couverture peu homogène<br>Eléments construits hors bâtiments : un poulailler, proximité d'un ancien local-garage |

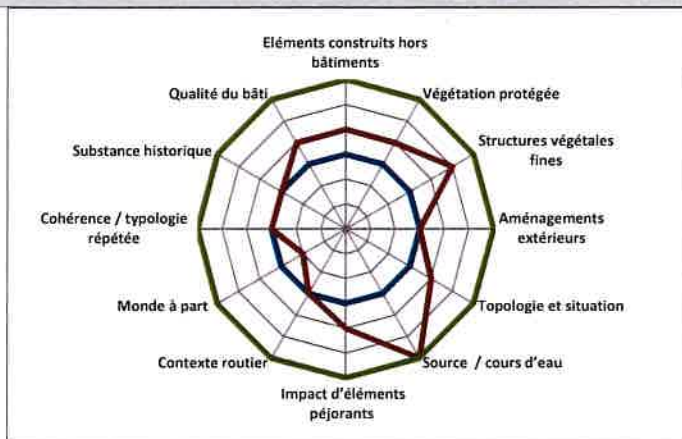
## Evaluation du site - Radar

Note minimum / Référence / Evaluation du site  
Echelle de 7 à 1 : 7 = extérieur du radar = très bon / 1 = centre du radar = très mauvais

| Végétation, aménagements extérieurs | Végétation protégée : forêt à 150 m, cordon boisé à 50 m<br>Structures végétales fines : gros tilleul, verger de qualité<br>Aménagements extérieurs : parc à chevaux |

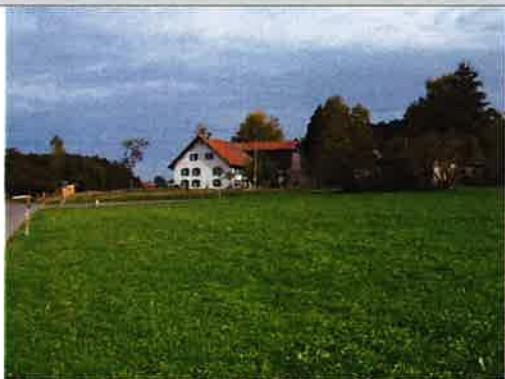
### Photo du site

Créant un ensemble de part et d'autre de la route communale avec une ferme de même typologie, celle-ci a gardé son architecture d'origine caractéristique. Sa façade ouest dégagée ressort de la végétation qui l'entoure, laquelle est composée principalement d'essences indigènes. En arrière-plan, deux forêts se trouvent à 300 m environ.

**Objectifs :** Pas de transformation de la grange haute en habitat

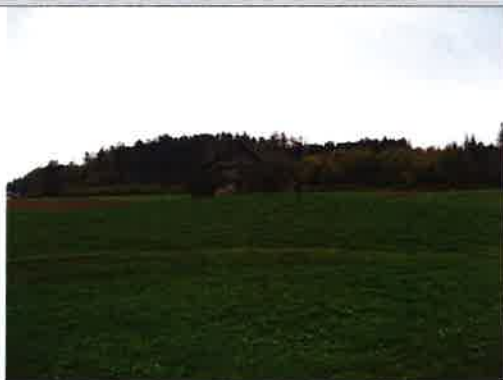
### Photo du site

A 40 m de la route communale, l'accès à cette ferme n'est plus perceptible. Petite bâtisse à la situation privilégiée contre le coteau, elle exprime, par sa taille, une agriculture d'un autre temps. A l'exception d'une végétation sauvage contre façade, ce site ne bénéficie d'aucune structure végétale fine, mais en arrière-plan, la forêt est à 150 m.

**Objectifs :** Remplacement de la végétation sauvage par la plantation d'arbres fruitiers ou d'essences indigènes sur la parcelle (exemple)

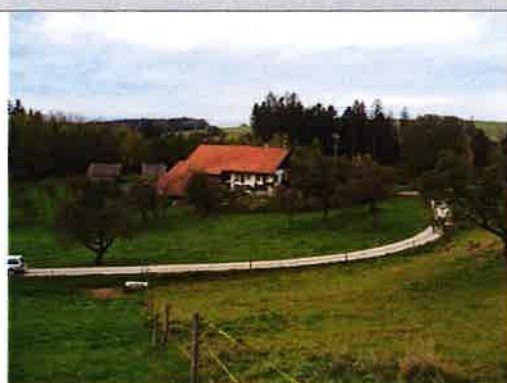
### Photo du site

Aux confins d'une route qui semble mener à nulle part, ce site esseulé est entouré d'une végétation de qualité, dont un verger et un jardin potager typique proche de cette bâtisse. Deux autres fermes de même typologie sont distantes de 80 et 120 m. Ensemble, elles constituent un site étonnant caractéristique de l'habitat dispersé. Le site est de qualité, seule un hangar n'y trouve pas sa place.

**Objectifs :** Hangar à supprimer ou trouver une meilleure intégration au site.  
Harmonisation de la couverture de ce pan de toit avec le toit principal du bâtiment.
